Sõidukite loomuliku ja ebaloomuliku kulumise määramise juhend

Käesolev juhend on välja töötatud eesmärgiga standardiseerida sõidukite loomuliku kulumise määramist. Juhend on kinnitatud Eesti Liisingühingute Liidu liikmesfirmade ja Autode Müügi-ja Teenindusettevõtete Eesti Liidu liikmete poolt.

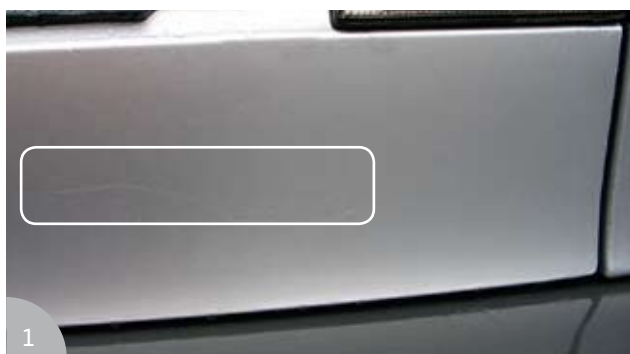
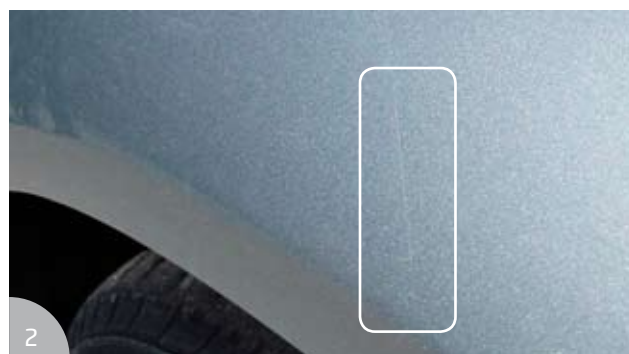
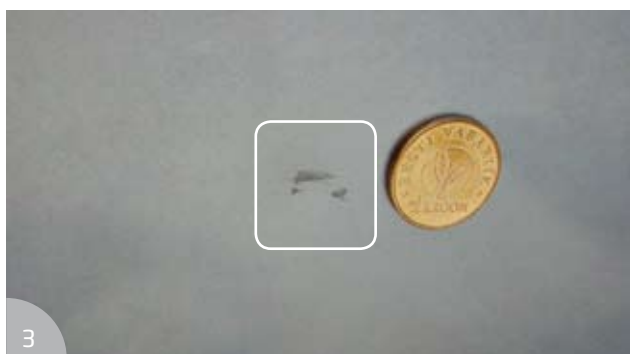
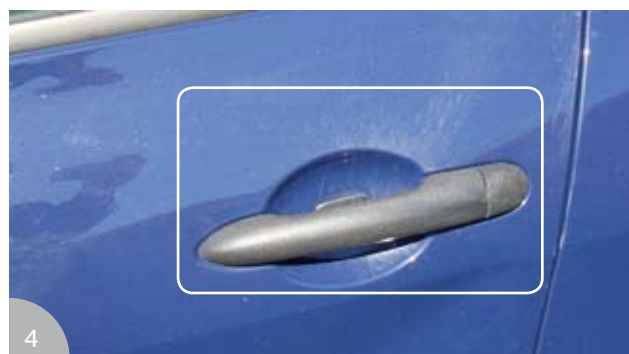
- Väiksed kivitäkked auto kerel (ei tohi välja paista paljast pleki pinda ja roostet) (Pilt 1)
- Pindmised kriimustused, mis ei ole läbinud laki-või värvikihti ning on likvideeritavad poleerimisega. Lubatud kriimu pikkus kuni 10cm. (Pilt 2)
- Ühtlaselt pleekinud värv (harjapesu tagajärjel hõõrdunud värv)
- Kuni 1,5 cm läbimõõduga üksikud mölgid või muljumisjäljed ilma värvikahjustuseta. (Pilt 3)
- Kergelt kulunud ukseingi ümbrus, mis on likvideeritav poleerimisega. (Pilt 4)

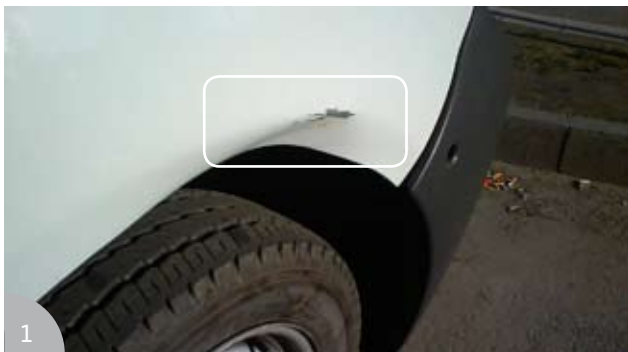
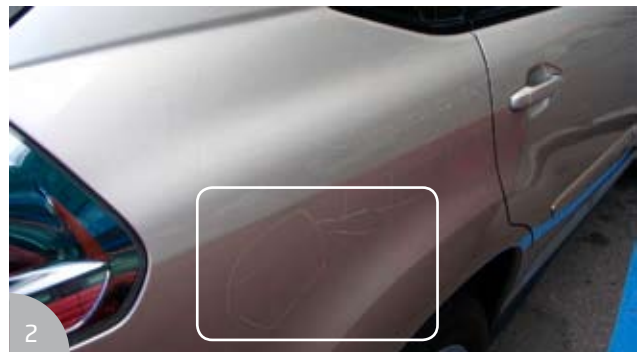
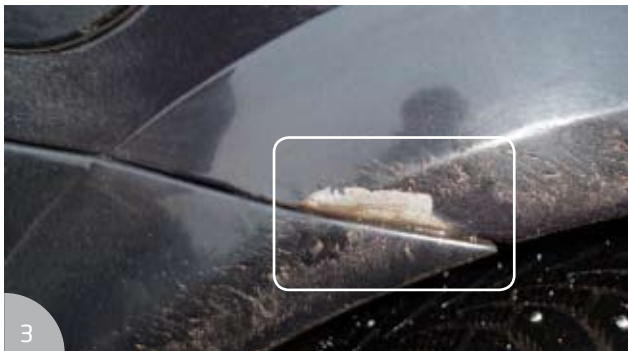
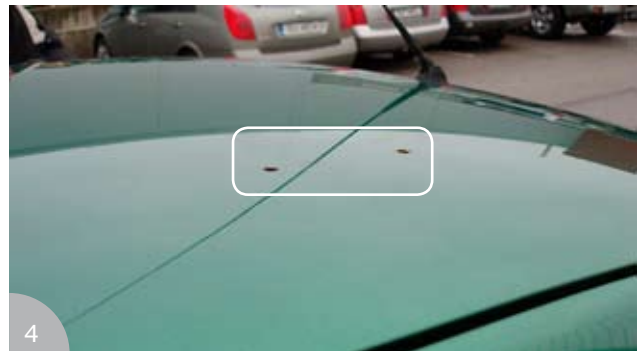
- Üle 1,5 cm läbimõõduga mõlgid või muljumisjäljed (Pilt 1)
- Värvikahjustused, pindmised kriimustused, mis läbivad lakikihti või värvikihti (Pilt 2)
- Kleebiste eemaldamisest jäänud jäljed
- Sõiduk ei ole avariijärgselt korrektselt taastatud, st on jäetud vahetamata katkised osad või vahetatud ebastandardsete osade vastu: sõiduki komplekteerimine on teostatud puudulikult või lohakalt. (Pilt 3)
- Lisavarustuse (katuseraamid, vilkurid) eemaldamisel tekkinud vigastused (Pilt 4)
- Rooste
- Rahe poolt tekitatud mõlgid

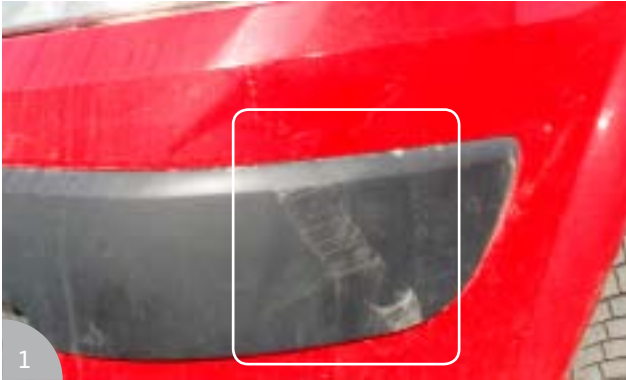
- Väiksemad täkked ja pindmised kriimustused, mis ei ole läbinud lakikihti või värvikihti ja ei ole kahjustanud plastikut ning on likvideeritavad poleerimise teel. (Pilt 1)

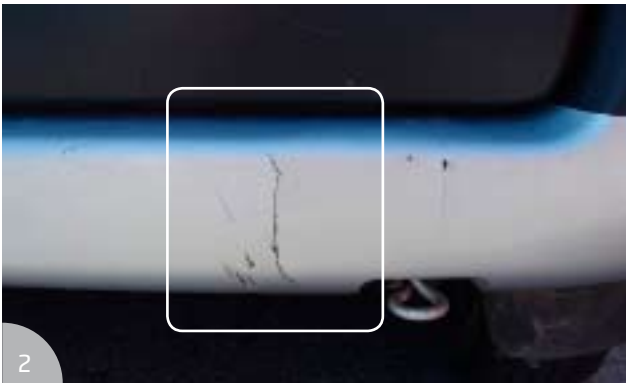
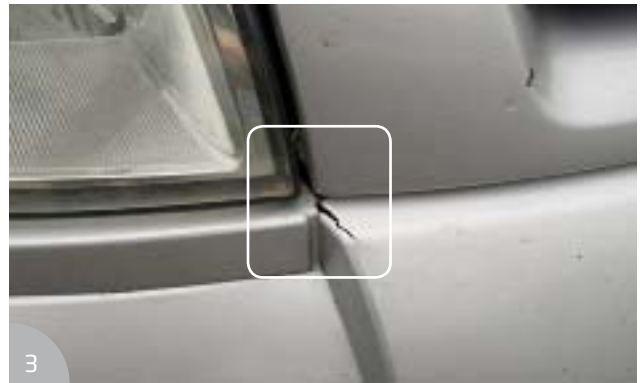
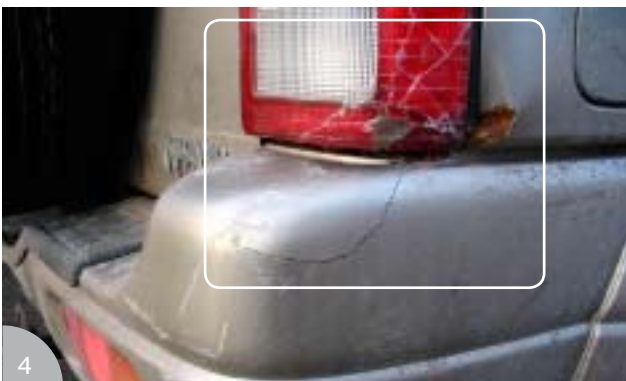
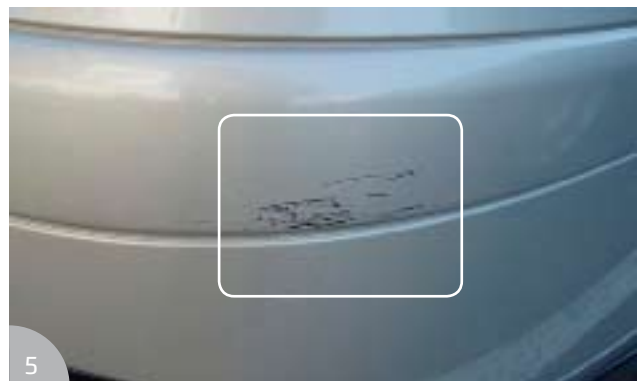
- Katkine või puuduv iluvõre, stanged, porikummid (Pildid 2, 3, 4)
- Katkine numbrimärgi alus, tugevalt mõlkis numbrimärgid
- Mõrad, mõlgid, sügavad kriimustused, iluliistude deformatsioon (Pilt 5)

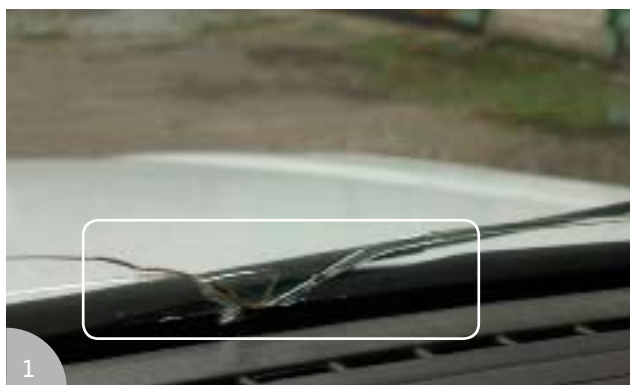
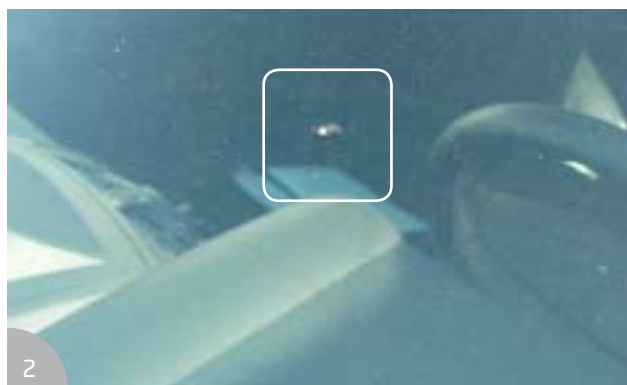
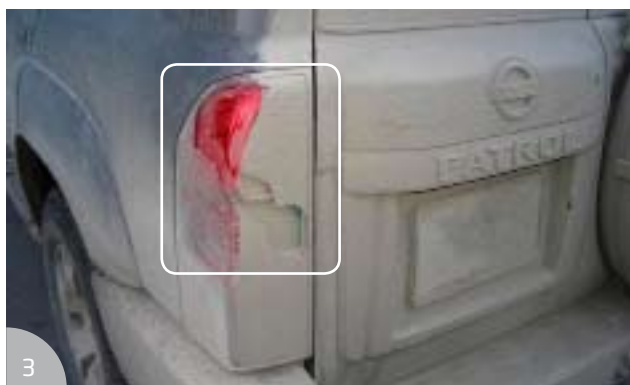
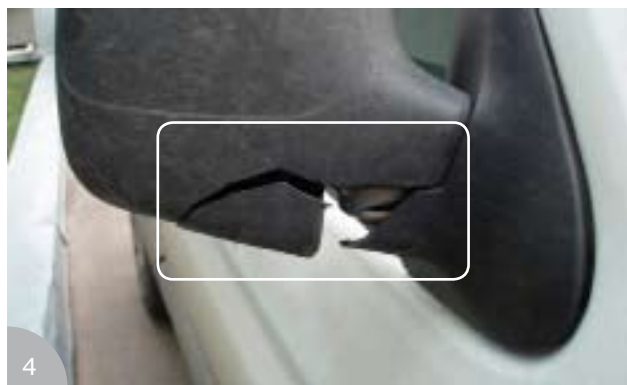
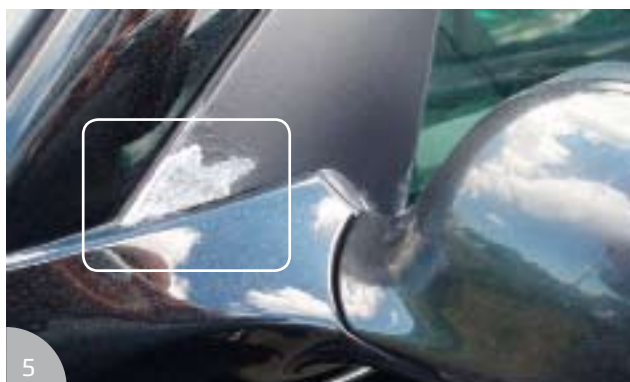
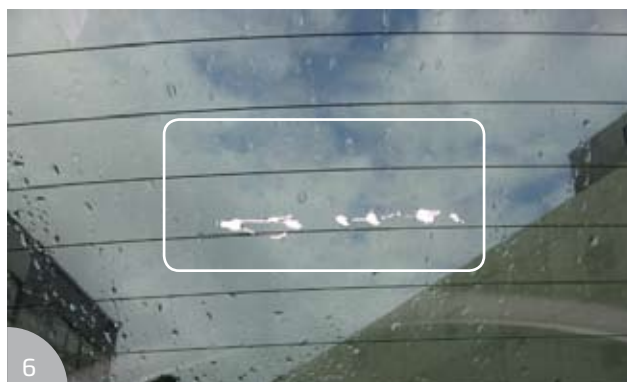
- Katkised või rebenenud klaasipuhastajad
- Mõrad ja tugevad kivitäkked ning tugevad kraapejäljed tuuleklaasil ja teistel akendel (Pildid 1 ja 2)
- Katkised klaasid, tuled kinnitused (Pilt 3)
- Katkised või mõranenud tuleklaasid.
- Katkised või kahjustatud peegliklaasid, peegli korpused (Pildid 4 ja 5)
- Toon- või turvakilega kaetud klaaside mehaanilised kahjustused (Pilt 6)

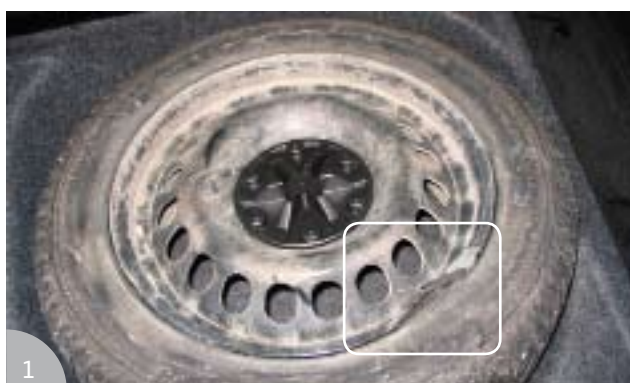
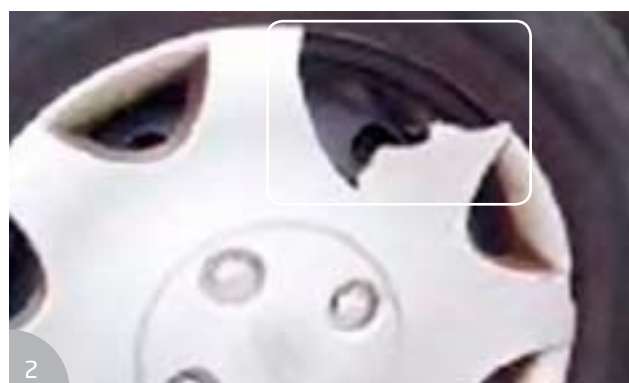
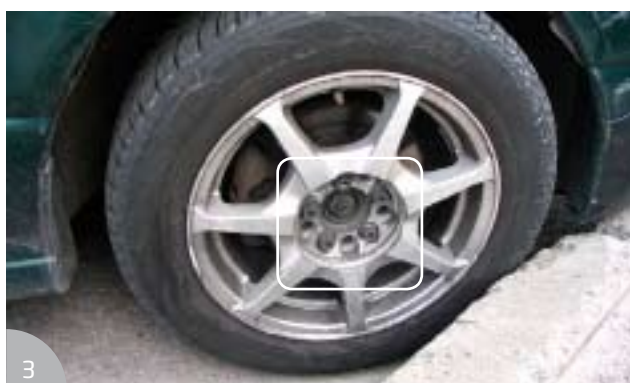
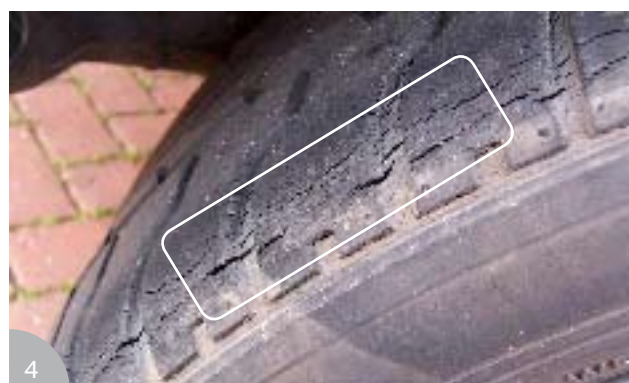
- Tugevad kriimustused, mõrad ilukilbil või veljel (Pildid 1 ja 2)
- Deformatsioon (mõra veljel, kõver velg, deformeerunud rehvi)
- Puuduvad detailid (veljekapsel, ilukilp, rattamutter/polt, turvamutter, varuvelg ja varurehvi) (Pilt 3)
- Purunenud rehvi (k.a varuvelg ja varurehvi)
- Rehvi ebaühtlane kulumine
- Katkised rehvid (Pilt 4)

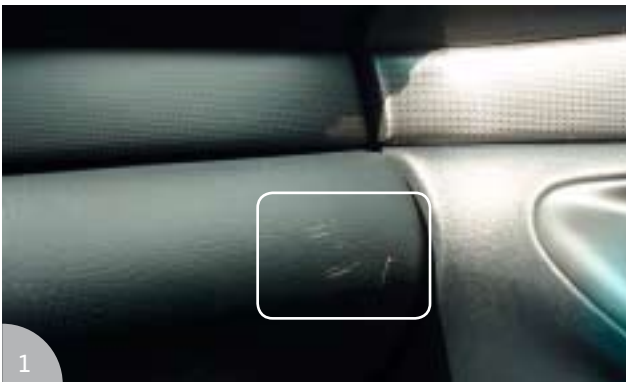
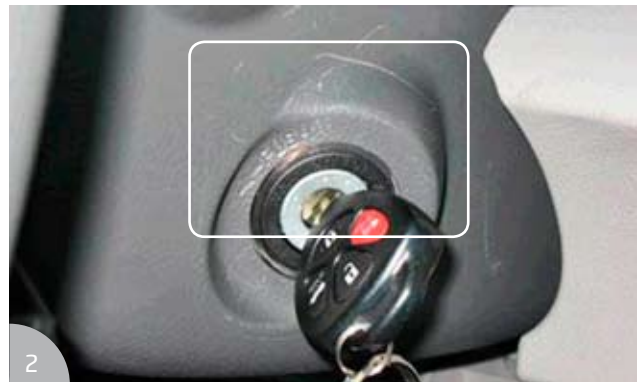
- Salongi kerge määrdumine
- Ühtlane pleekimine, tekstiili ja plastiku tuhmumine
- Kriimustused ukseleistel (Pilt 1)
- Kergelt kulunud võtmeava ümbrus (Pilt 2)
- Kerged kriimustused siseinterjööri detailidel, mis ei läbi pinna kihti ja mida on võimalik likvideerida ilma detaili vahetamata

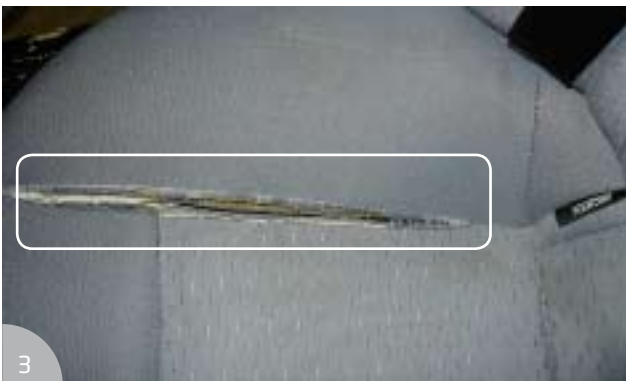
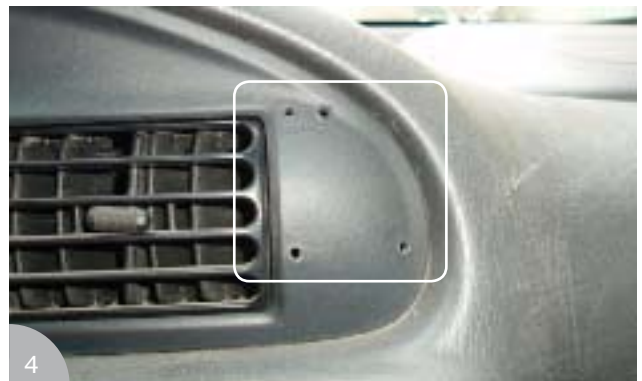
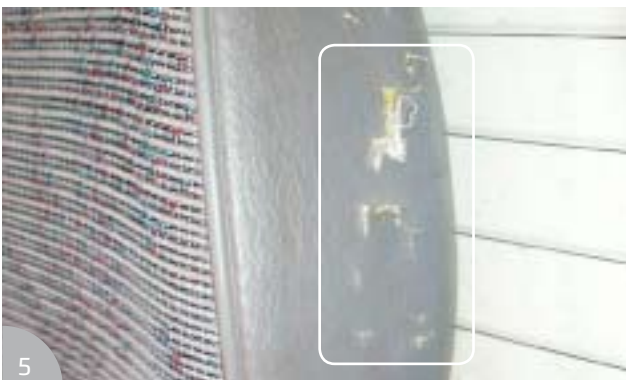
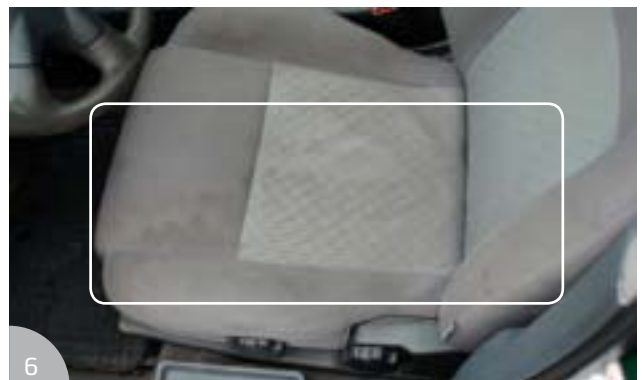
- Põletusaugud
- Lisavarustuse paigaldamisel või eemaldamisel tekkinud vigastused (Pilt 4)
- Auto interjööri detailide (plastik, tekstiil, nahk, puit, jalamatid ja uksetihendid) vigastused või detailide puudumine (Pildid 3,5)
- Raskesti eemaldatavad plekid, ebameeldiv lõhn, loomakarvad, hallitus (Pilt 6)
- Niiskuskahjustused

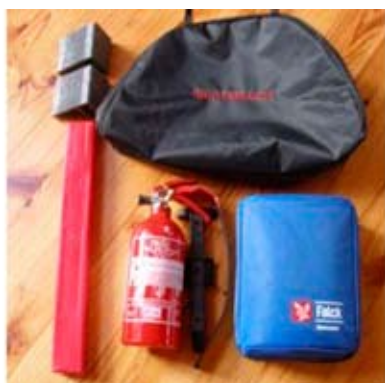
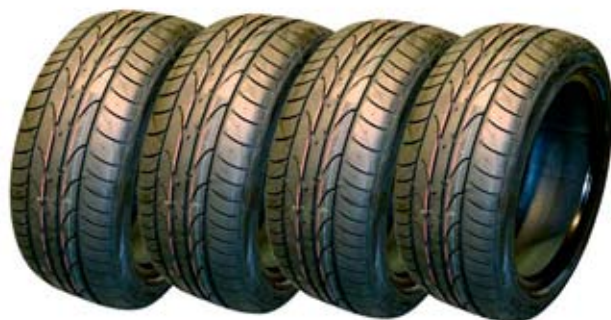
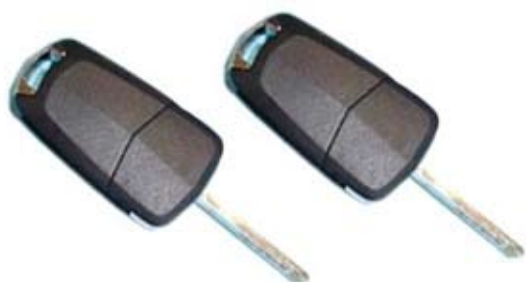
Sõiduki kohustuslik ohustuspakett ja sõiduki muu lisavarustus peab olema töökorras, kasutamiskõlblikud ja hoiatud heaperemehelikult. Sõiduki varustuse ja lisavarustuse hulka kuuluvad:

- Rehvid, valveljed, originaal ilukilbid, katuseraamid, haagisekonks, vargamutrid jne.
- Teine komplekt rehve ja velgi (kui olid algselt kaasas). Rehvid peavad vastama tehnöülevaatusel nõutud piirnormidele
- Autostereo, selle koodikaart, kood, teisaldatav esipaneel
- Tööriistad, tungraud, rattavõti
- Ohustuspakett (tulekustuti, autoapteek, tõkisingad, ohukolmnurk)
- Varuvõtmed, signalisatsioonipuldid, immobilisaatori pult (kood)
- Korrektselt täidetud hooldusraamat, kasutaja käsiraamat, auto registreerimistunnistus
- Vastavalt sõidukile, kas nõuetekohane varuratas või töökorras rehviparandus-komplekt
- Varustus peab vastama müügipakkumisele
